❖사진대지-01		촬영일자 : 2024. 09		❖사진대지-02		촬영일자 : 2024. 09	
과업명	2024년도 하반기 건축물 정기점검용역			과업명	2024년도 하반기 건축물 정기점검용역		
촬영내용	지하1층 오일탱크실 조적벽체 누수흔적			촬영내용	지하1층 오일탱크실 상부 슬래브 누수흔적 및 도장박리

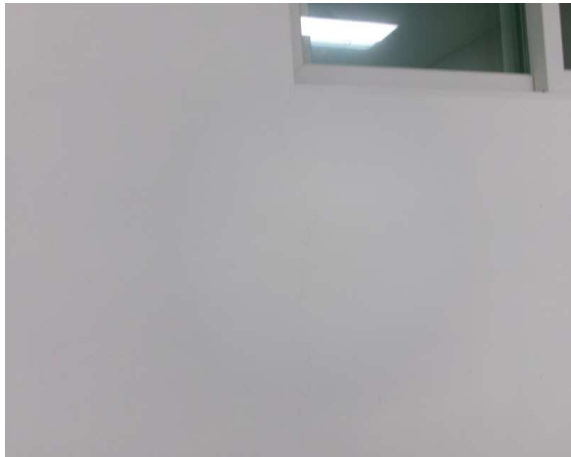
❖사진대지-29		촬영일자 : 2024. 09	
과업명	2024년도 하반기 건축물 정기점검용역		
촬영내용	지하1층 탁구장 조적벽체 균열 [0.25mm/1.8m]

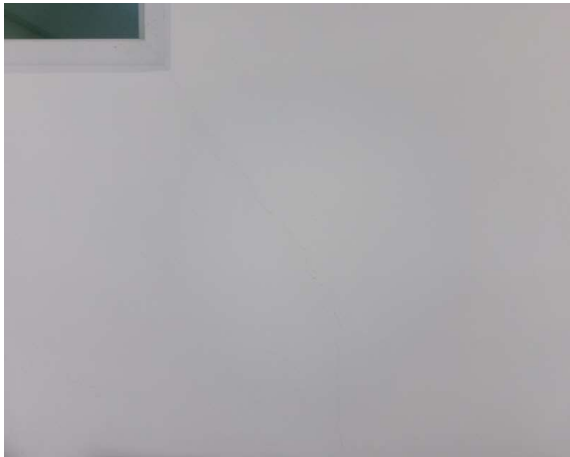
❖사진대지-30		촬영일자 : 2024. 09	
과업명	2024년도 하반기 건축물 정기점검용역		
촬영내용	지하1층 세미나실2 조적벽체 균열 [0.2mm/2.0m]

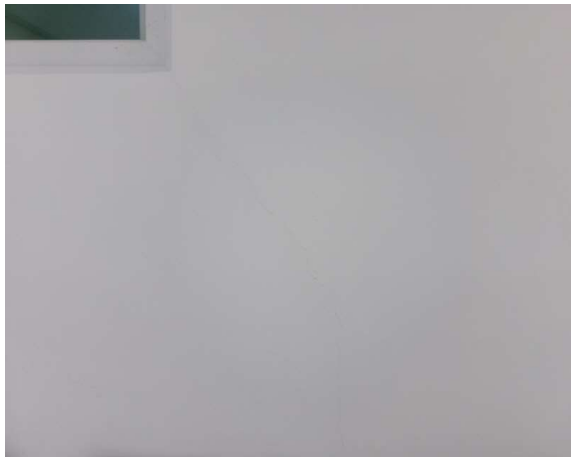
❖사진대지-31		촬영일자 : 2024. 09	
과업명	2024년도 하반기 건축물 정기점검용역		
촬영내용	지하1층 세미나실2 조적벽체 균열 [0.15mm/1.75m]

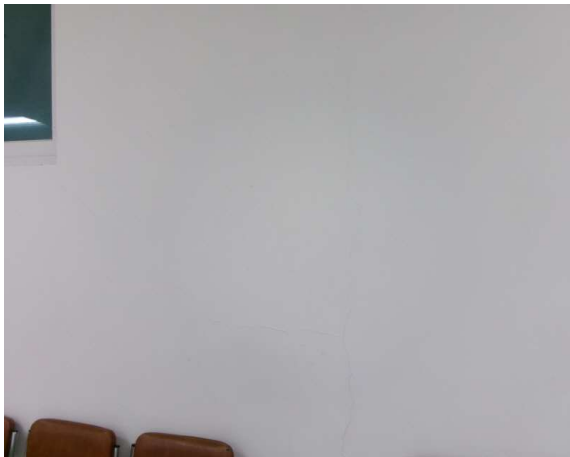
❖사진대지-32		촬영일자 : 2024. 09	
과업명	2024년도 하반기 건축물 정기점검용역		
촬영내용	지하1층 세미나실2 조적벽체 균열 [0.25mm/2.3m]

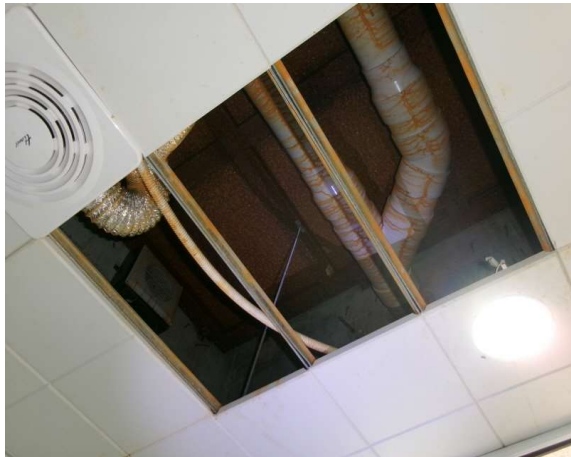
❖사진대지-25		촬영일자 : 2024. 09	
과업명	2024년도 하반기 건축물 정기점검용역		
촬영내용	지상1층 남자화장실 천장 결로로 인한 천장마감재 녹 발생

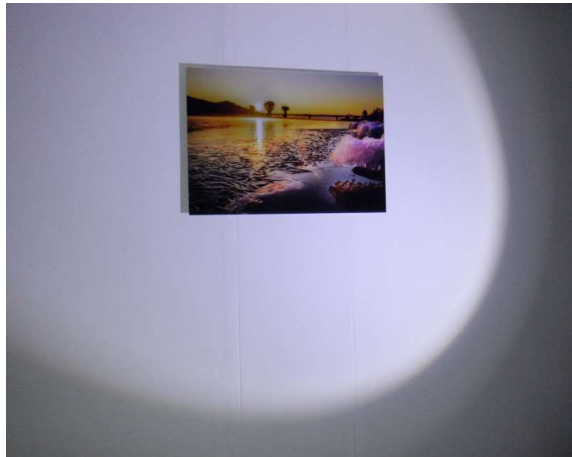
❖사진대지-06		촬영일자 : 2024. 09	
과업명	2024년도 하반기 건축물 정기점검용역		
촬영내용	지상3층 복도 기둥/조적벽체 이질균열 (보수완료)

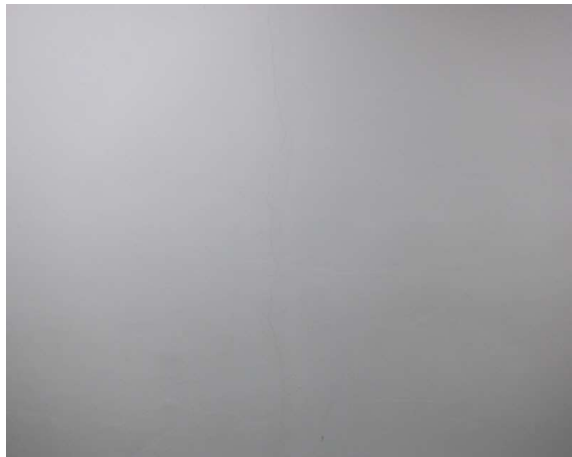
❖사진대지-08		촬영일자 : 2024. 09	
과업명	2024년도 하반기 건축물 정기점검용역		
촬영내용	지상3층 샤워실(여) 조적벽체 균열 [0.15mm/2.0m]

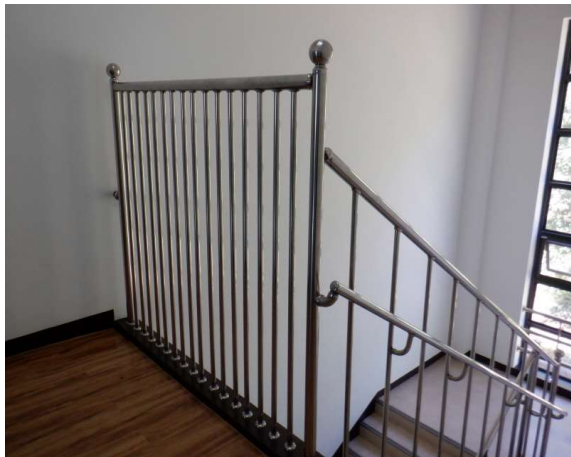
❖사진대지-35		촬영일자 : 2024. 09	
과업명	2024년도 하반기 건축물 정기점검용역		
촬영내용	지상3층 계단실 난간 상태 현황

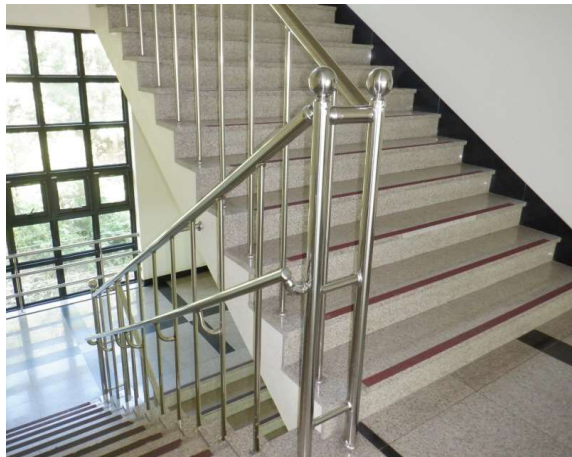
❖사진대지-36		촬영일자 : 2024. 09	
과업명	2024년도 하반기 건축물 정기점검용역		
촬영내용	지상3층 계단실 난간 상태 현황

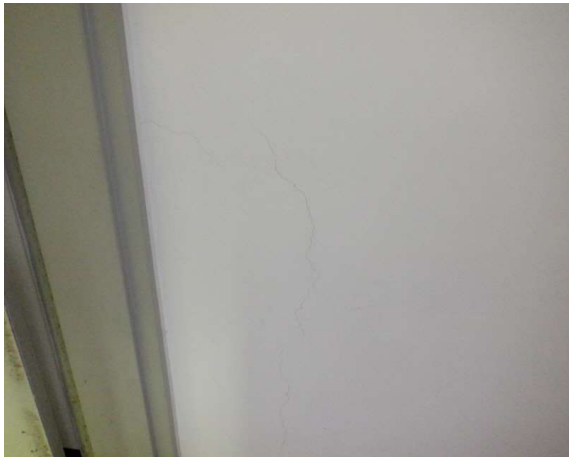
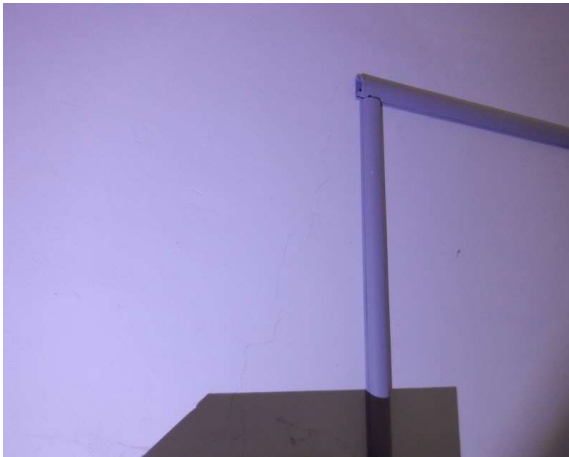
❖사진대지-01		촬영일자 : 2024. 09		❖사진대지-02		촬영일자 : 2024. 09	
과업명	2024년도 하반기 건축물 정기점검용역			과업명	2024년도 하반기 건축물 정기점검용역		
촬영내용	옥탑층 E.V실 조적벽체 균열			촬영내용	옥탑층 E.V실 조적벽체 균열

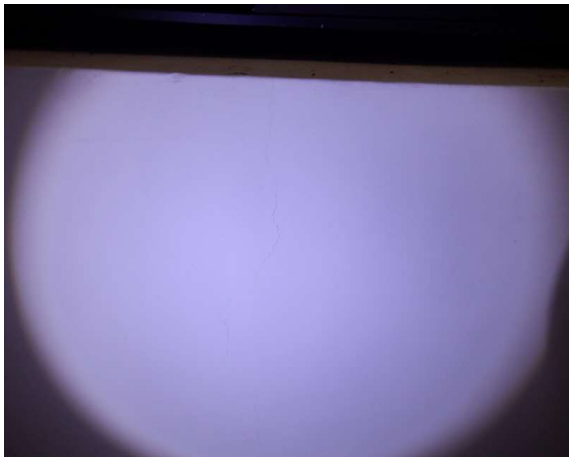
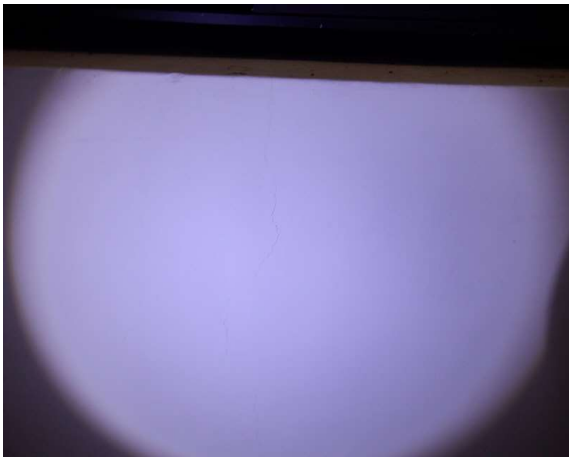
❖사진대지-03		촬영일자 : 2024. 09		❖사진대지-04		촬영일자 : 2024. 09	
과업명	2024년도 하반기 건축물 정기점검용역			과업명	2024년도 하반기 건축물 정기점검용역		
촬영내용	옥탑층 E.V실 조적벽체 균열			촬영내용	옥탑층 물탱크실 조적벽체 균열

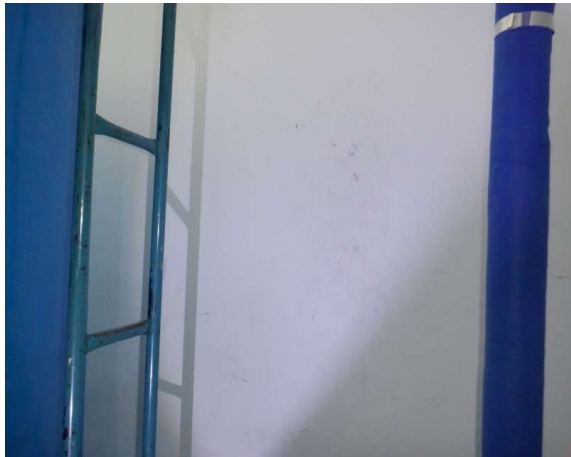
❖사진대지-05		촬영일자 : 2024. 09	
과업명	2024년도 하반기 건축물 정기점검용역		
촬영내용	옥탑층 물탱크실 조적벽체 균열

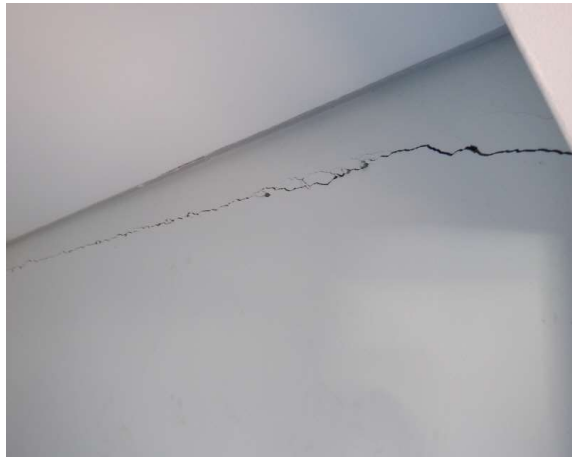
❖사진대지-06		촬영일자 : 2024. 09	
과업명	2024년도 하반기 건축물 정기점검용역		
촬영내용	옥탑층 물탱크실 조적벽체 균열

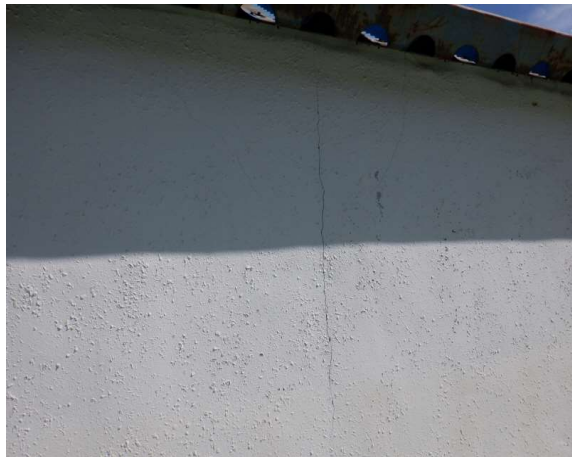
❖사진대지-08		촬영일자 : 2024. 09	
과업명	2024년도 하반기 건축물 정기점검용역		
촬영내용	강당 옥상 벽체 균열

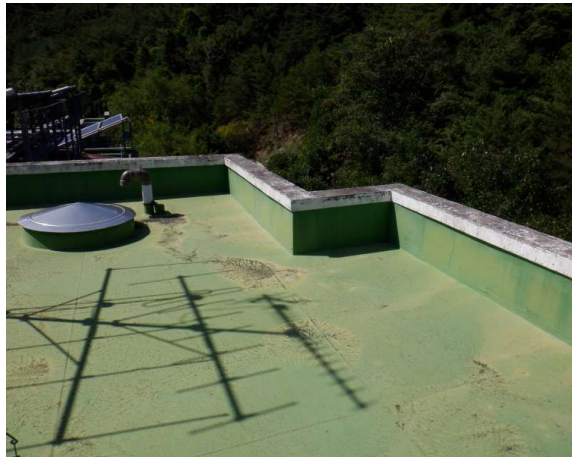
❖사진대지-26		촬영일자 : 2024. 09	
과업명	2024년도 하반기 건축물 정기점검용역		
촬영내용	옥탑계단실 옥상 방수층 상대 현황

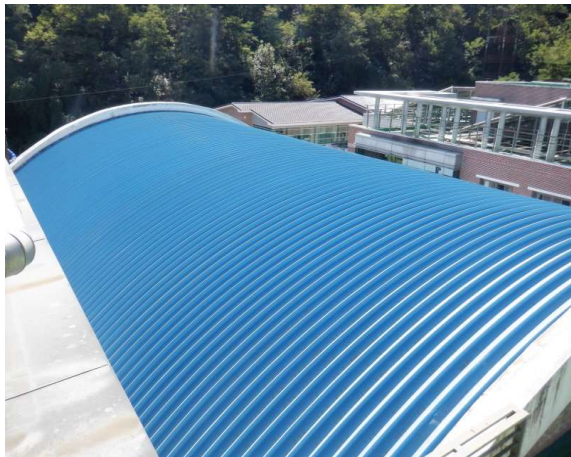
❖사진대지-27		촬영일자 : 2024. 09	
과업명	2024년도 하반기 건축물 정기점검용역		
촬영내용	대강당 지붕 마감재 상태 현황
